ฝากระป๋องซ้อนกันสองชั้น

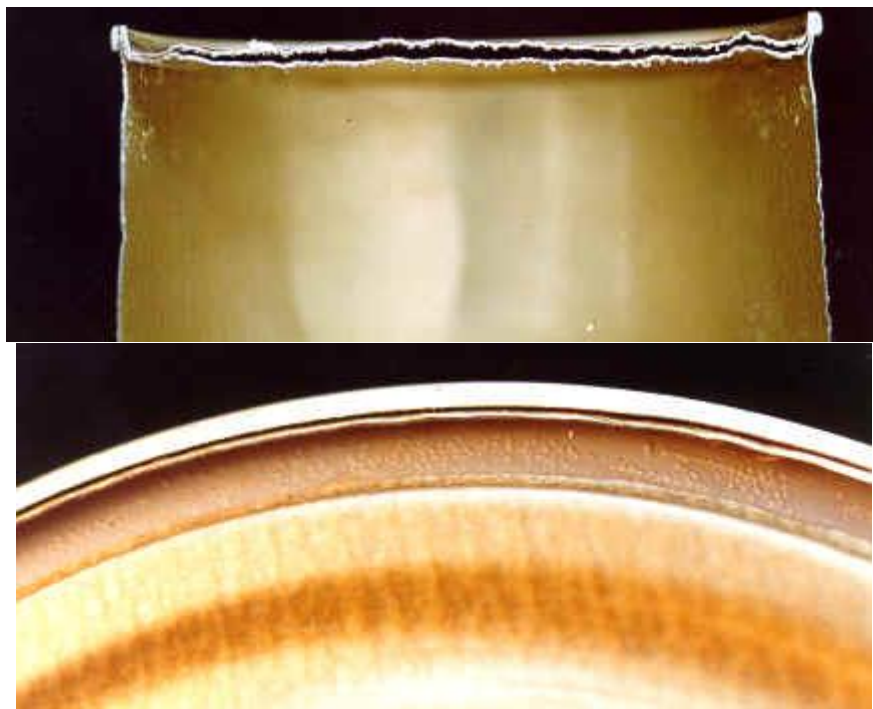
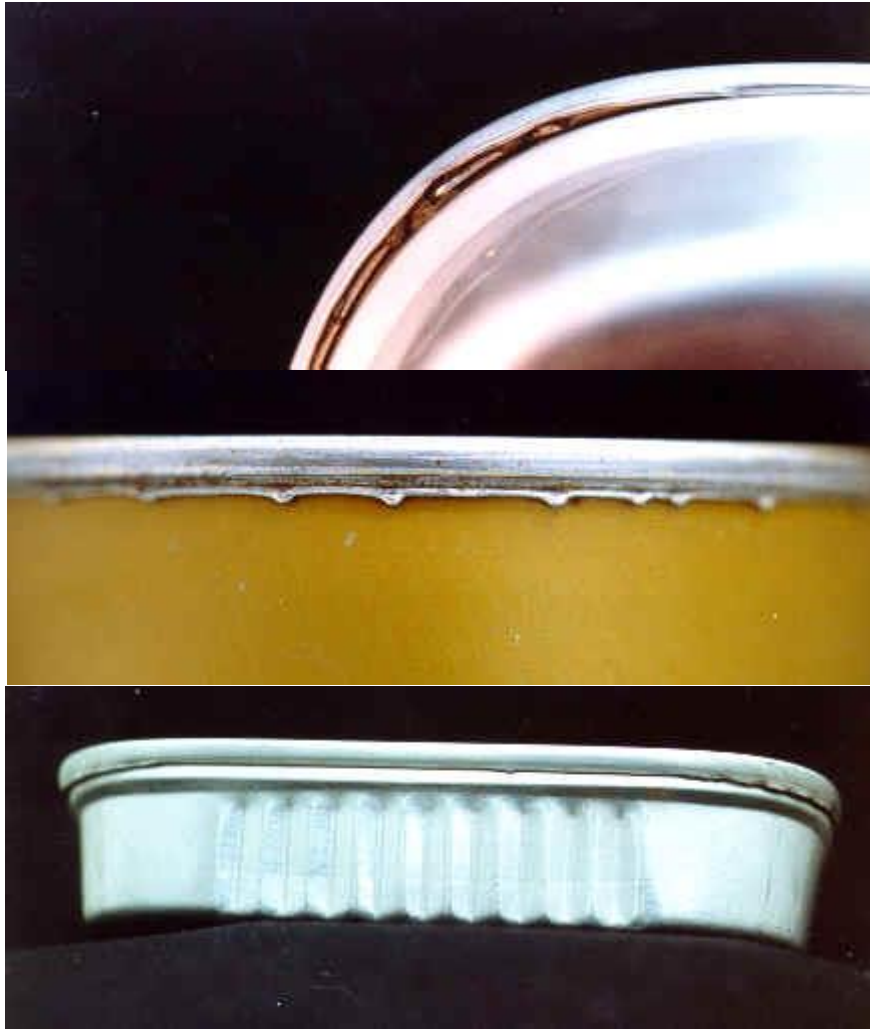
ข้อบกพร่องประเภทฝาสองชั้นมีลักษณะเป็นการที่ฝามีแผ่นโลหะสองชั้นติดกันซึ่งทำการปิดผนึกกับกระป๋องทั้งนี้ระยะเวลาความหนาของฝามีผลโดยตรงต่อความสามารถในการปิดผนึกและการวัดระยะของฝาและปากกระป๋องในกระบวนการปิดผนึกด้วยการรีดตะเข็บสองชั้น ข้อบกพร่องดังกล่าวจึงมีผลต่อรอยปิดผนึก ความแข็งแรงของการปิดผนึก รวมถึงอาจเกิดลักษณะรอยแหลมคมที่เป็นอันตรายต่อการใช้งานของผู้บริโภค

ข้อบกพร่องนี้มีสาเหตุหลักมาจากการที่แผ่นโลหะสองแผ่นซ้อนทับกันในระหว่างกระบวนการขึ้นรูปฝาด้วยการกดทำให้มีลักษณะเป็นแผ่นโลหะที่มีความหนาเพิ่มขึ้นสองเท่าและซ้อนทับกันโดยจะมีเพียง ชั้นเดียวเท่านั้นที่มีการเคลือบด้วยแผ่นรองใต้ฝามีลักษณะเป็นวัสดุที่มีความยืดหยุ่น นอกจากนี้ข้อบกพร่องดังกล่าวอาจเกิดจากกระบวนการปิดผนึกกระป๋องโดยฝาสองแผ่นอาจซ้อนทับกันและมีข้อผิดพลาดในการแยกฝาดออกจากกันทำให้ฝาทองสองชั้นเกิดการปิดผนึกที่ลำตัวกระป๋องเพียงหนึ่งชั้น

ภาพที่ 1 ฝากระป๋องซ้อนกันสองชั้น
