## ส่วนโค้งบริเวณฝากระป๋องไม่สมบูรณ์

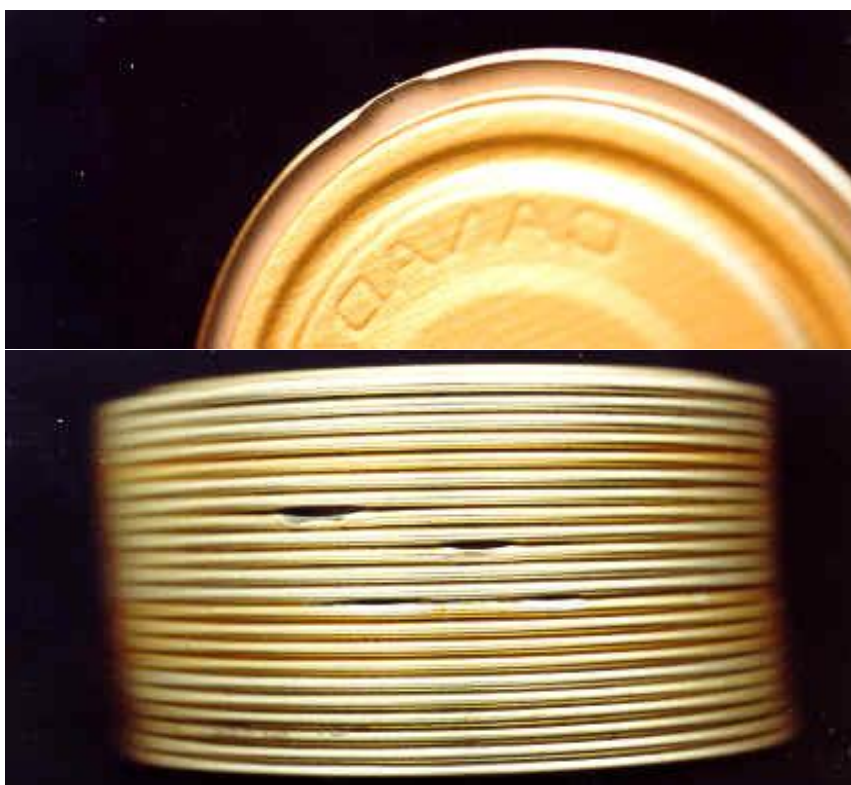
การปิดผนึกด้วยการรีดตะเข็บสองชั้นจะมีกระบวนการบานปากของลำตัวกระป๋อง และมีการทำให้ฝากระป๋องมีความโค้งงอ (curl) เพื่อให้เกิดการเกี่ยวกับลำตัวกระป๋องได้ ข้อบกพร่องที่เกี่ยวข้องกับการทำให้ฝากระป๋องโค้งงอจะทำให้เกิดการปิดผนึกไม่สมบูรณ์ ซึ่งจัดเป็นข้อบกพร่องวิกฤตในกรณีที่ระยะความโค้งลดต่ำกว่า 0.4 มิลลิเมตร มีความเสี่ยงต่อการปิดผนึกที่ไม่สมบูรณ์ ในทางกลับกันหากความโค้งงอดังกล่าวลดลงน้อยกว่า 0.4 มิลลิเมตร จะจัดเป็นข้อบกพร่องเพียงเล็กน้อย ซึ่งไม่กระทบกับการปิดผนึก

สาเหตุของข้อบกพร่องดังกล่าวเกิดจากกระบวนการผลิตฝาในขั้นตอนการนำแผ่นเหล็กเข้าไปในแม่พิมพ์ที่ทำให้เกิดการโค้งงอ การนำแผ่นเหล็กเข้าสู่กระบวนการที่ไม่ถูกต้อง เช่น ความเร็ว ระยะทาง การติดกันของแผ่น ที่ทำให้แผ่นเหล็กไม่สามารถเข้าสู่แม่พิมพ์ได้ จะทำให้เกิดข้อบกพร่องดังกล่าว ทั้งนี้ผลที่ตามมาของข้อบกพร่องดังกล่าวคือระยะ overlap ระหว่างฝากับปากกระป๋องที่ไม่ได้ตามข้อกำหนดมาตรฐานซึ่งมีผลต่อการปิดผนึกที่สมบูรณ์หรือความแข็งแรงของรอยปิดผนึก

ภาพที่ 1 ส่วนโค้งบริเวณฝากระป๋องไม่สมบูรณ์
