## รอยหย่อนของตะเข็บสองชั้น (Droop)

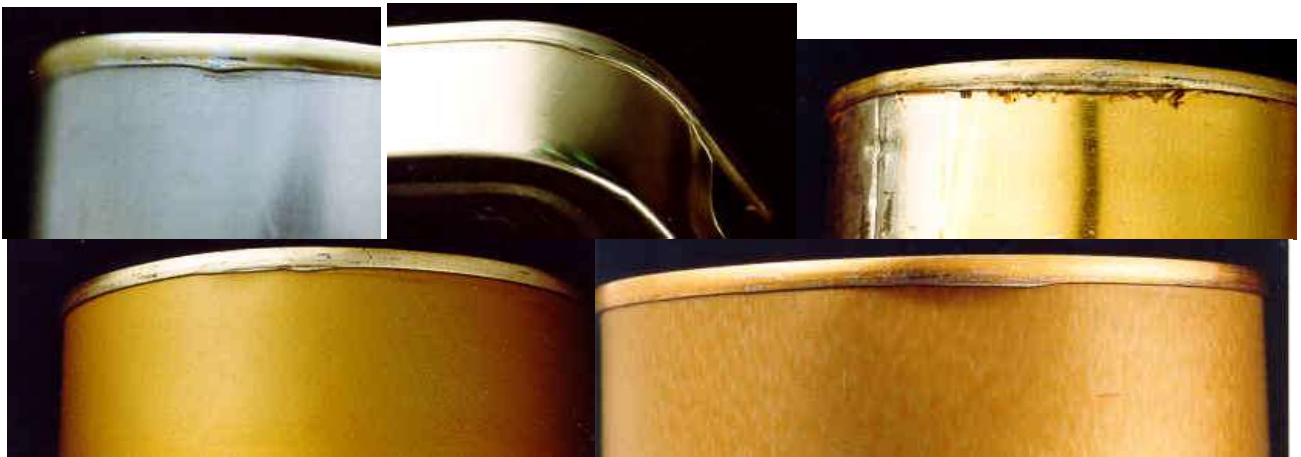
รอยย่นลงบริเวณตะเข็บ เป็นข้อบกพร่องที่พบในการปิดผนึกกระป๋องโลหะ เกิดบริเวณตะเข็บสองชั้น ข้อบกพร่องดังกล่าวมีลักษณะเป็นรอยตะเข็บมีส่วนที่ยื่นลงไปใต้ขอบด้านล่างของตะเข็บที่เกี่ยวกับฝาปิดและทำให้เกิดรอยย่น หรือมีลักษณะเป็นรอยหยัก มีผิวสัมผัสไม่สม่ำเสมอ ลักษณะรอยย่นลงที่มีขนาดเล็กกว่าร้อยละ 25 ของรอยซ้อนทับ (overlap) ลงไป จะถูกจัดเป็นข้อบกพร่องวิกฤต ในขณะที่รอยย่นลงที่มีขนาดมากกว่า 25 ถึงร้อยละ 50 ของรอยซ้อนทับจะถือเป็นข้อบกพร่องเพียงเล็กน้อย

สาเหตุของข้อบกพร่องดังกล่าวเกิดจากหลายปัจจัย ได้แก่ ระยะของปากตะขอของลำตัวกระป๋อง (body hook) ยาวเกินไป หรือการกำหนดระยะของลูกกลิ้งลูกแรกหลวม หรือแน่นเกินไปในกระบวนการรีดตะเข็บสองชั้น ทำให้ภายหลังเกิดการหย่อนลงของรอยตะเข็บ หรือเกิดจากการสึกหรอของลูกกลิ้ง อุปกรณ์อื่นที่ทำให้การปิดผนึกไม่สม่ำเสมอ หรือการวางตำแหน่งของลำตัวกระป๋องที่ผิดพลาดไม่เป็นไปตามระดับที่ถูกต้อง ทำให้เกิดปัญหาในช่วงการรีดตะเข็บนอกจากนี้อาจเกิดจากการมีผลิตภัณฑ์ปนเปื้อนหรืออนุภาคอื่นทำให้การรีดตะเข็บเกิดไม่สมบูรณ์บริเวณตะเข็บสองชั้น รวมถึงการกระจายของสารที่ใช้เป็นวัสดุรองได้ฝาไม่สม่ำเสมอหรือมากเกินไป

ภาพที่ 1 ลักษณะของรอยหย่อนของตะเข็บสองชั้น
